# JOGERSÖ, OXELÖSUNDS KOMMUN

## DAGVATTENUTREDNING

2019-02-20

Dagvattenutredning Jogersö

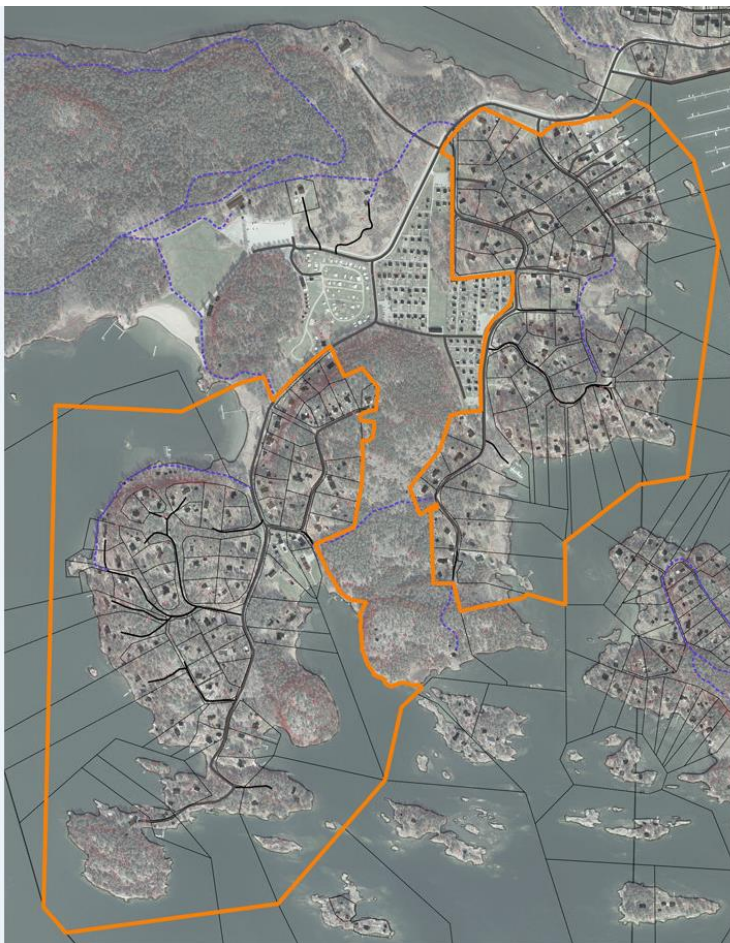
Figur 2. Detaljplaneområde inringat i orange.

Jagersöbron på nordöstra sidan av ön utgör enda förbindelsen med fastlandet. Diken finns kring vägar och naturmark. Generellt sker avrinning från mitten av respektive inringat område i figur 2 där yttlig avrinning sker från höjdryggarna och ut mot havet.

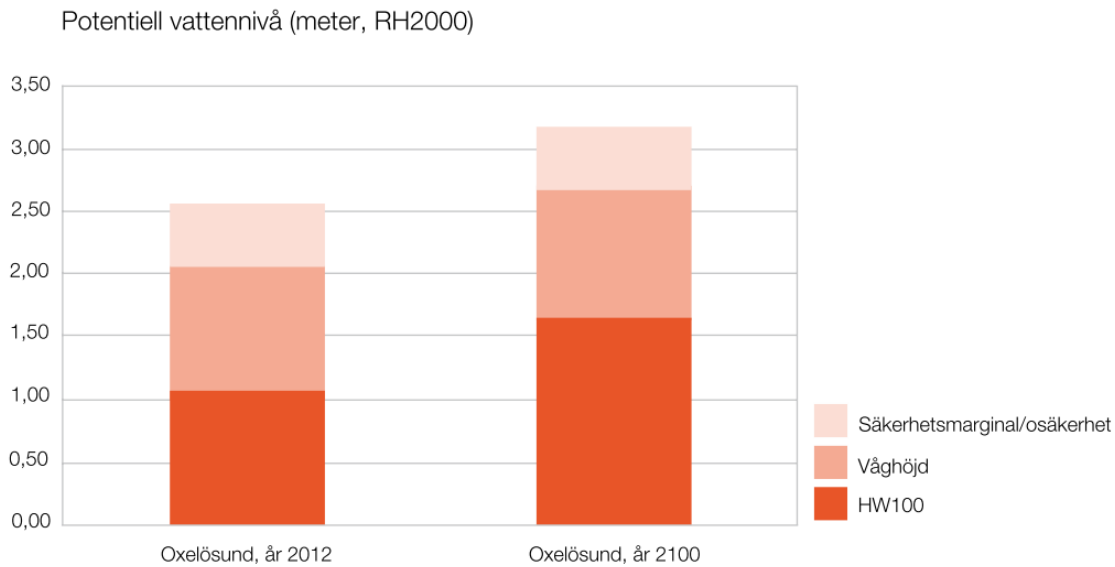
Figur 7. Potentiell vattennivå för Oxelösund för kombinationen av hundraårsvattenstånd och lokala påslag orsakade av våg- och vindeffekter år 2012 jämfört med år 2100 (Länsstyrelsen 2013), HHW är högsta högvattenstånd.

I Länsstyrelsens utredning *Riskbild 2 Södermanland Skyfall, lokala avrinningsförhållanden och extrema havsvattenstånd*, har havsnivåer i befintligt och ett möjligt framtida klimat analyserats. Inom respektive klimatscenario har också två olika återkomsttider analyserats; 10 års återkomsttid och 100 års återkomsttid för år 2012 respektive år 2100. Situationen med 10 års återkomsttid representerar en mindre, tillfällig havsnivåhöjning i respektive klimatscenario och 100 års återkomsttid representerar ett extremfall i respektive klimatscenario. Enligt Länsstyrelsens utredning beräknas dock havsnivån inklusive våghöjd kunna ligga på +2,6 meter över angivet nollplan år 2100, se figur 7.

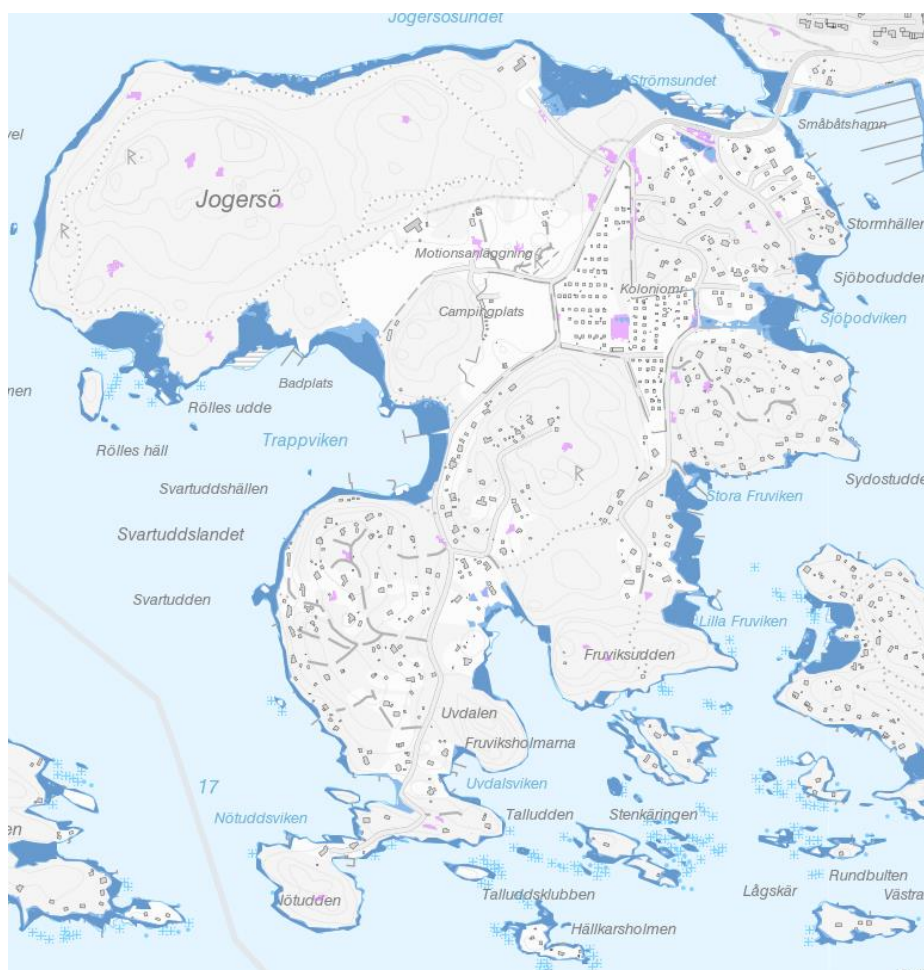
Figur 8. Lågpunkter är markerade med lila, mörkblå visar havsnivån vid HHW vid 10 års återkomsttid 2012 och ljusblå står för HHW vid 100 års återkomsttid 2012 (Länsstyrelsen, 2019).

Förväntade stigande havsnivåer och låga områden framgår i Länsstyrelsens WebbGIS (2019). Se figur 8 för översvämningsscenario för 10- och 100-års återkomsttid för år 2012 och figur 9 för översvämningsscenario för 10- och 100-års återkomsttid för år 2100, där lågpunkter och havsnivåvariationer presenteras.

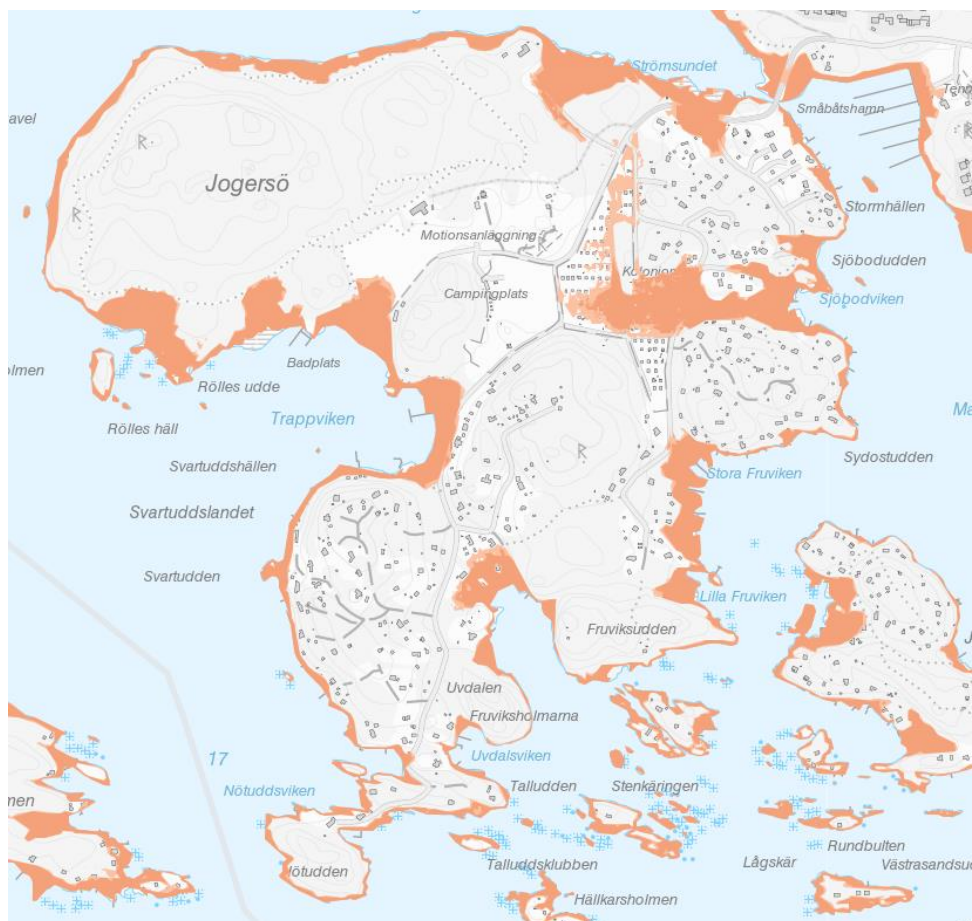
Figur 9. Förväntade havsnivåer för högsta vattennivå år 2100. Mörkare orange står för HHW 10 års återkomsttid och ljusare orange står för HHW 100 års återkomsttid (Länsstyrelsen, 2019).

Koloniområdet är plant beläget centralt i Östra Jogersö där avrinning sker mot Sjöbodviken, som är ett av översvämningssområdena. Hästviken inom Södra Jogersö är ett annat översvämningssområde. Fastigheter/byggnader som finns belägna inom de orangemarkerade områdena i figur 9, ligger i riskzonen för framtida havsnivåer. Se även figur 10 i avsnitt 8 *Avstyckning*.
